# Sistema Sanitario Vivienda de Interés Social

# Auditoría de Calidad

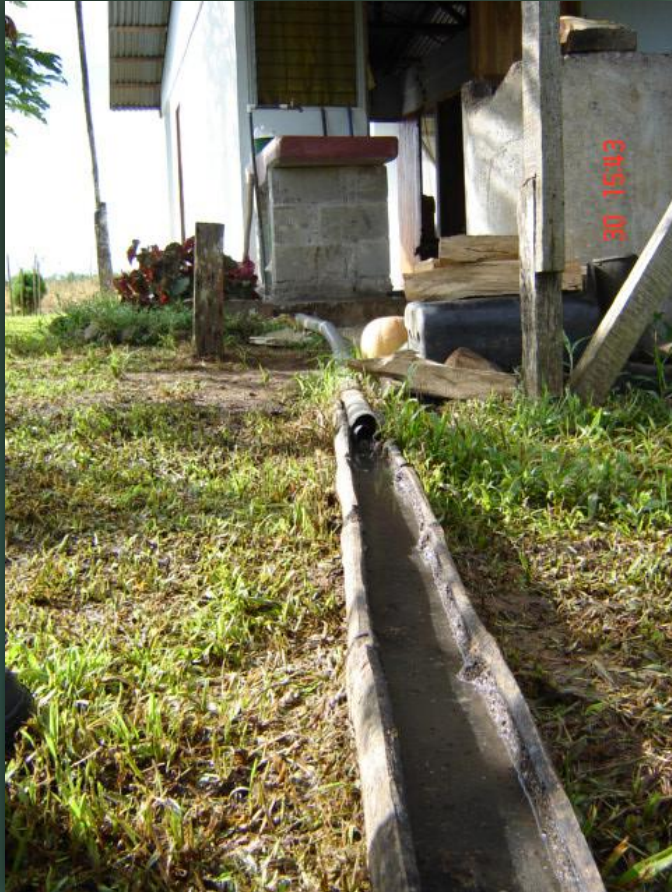
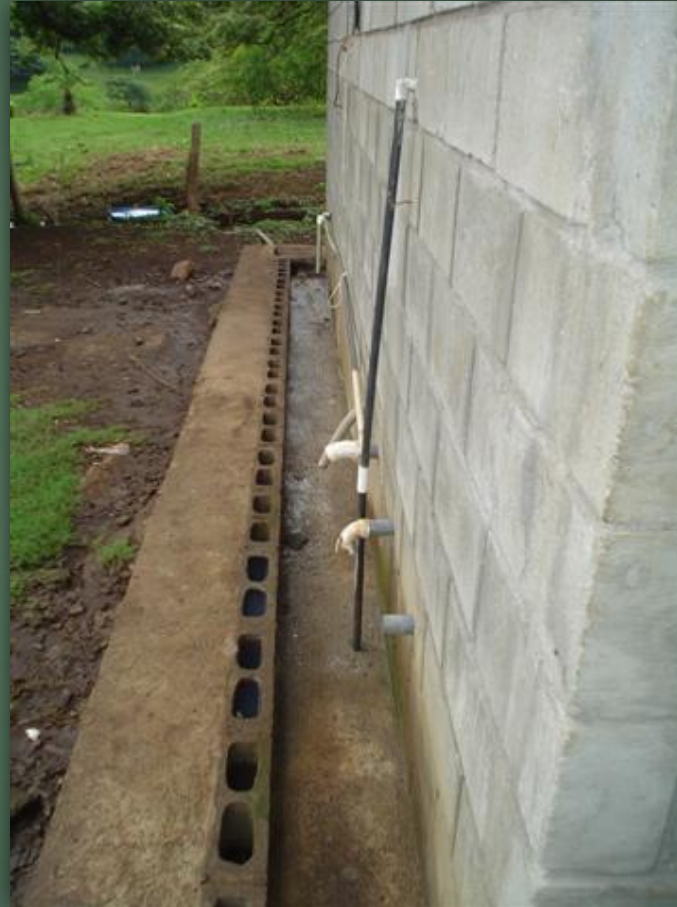
Ausencia de cajas de registro, aguas residuales depuestas a un canal de concreto.

El 63,80% de las viviendas presentaban cajas de registro sin construir.

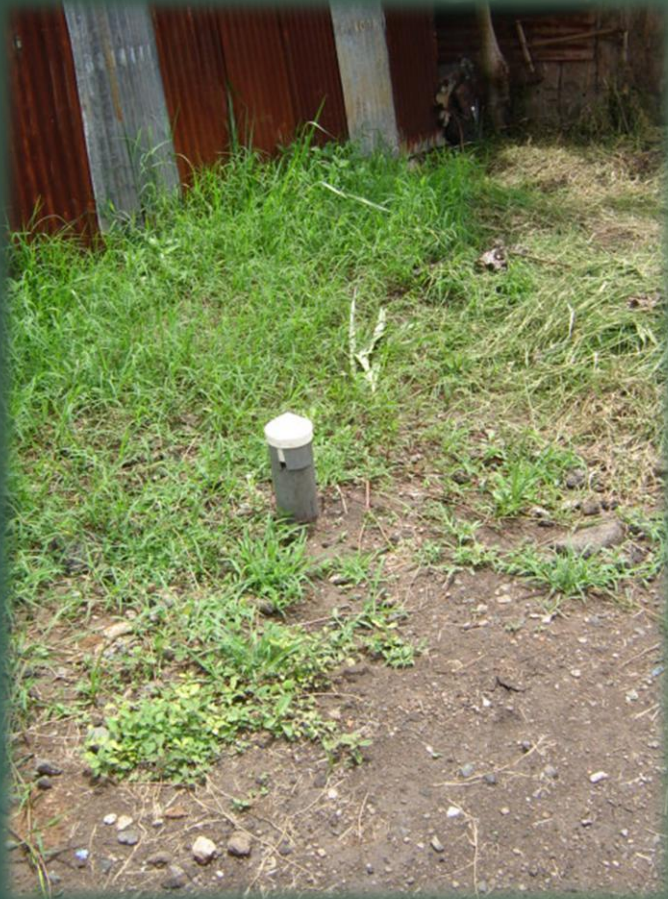
**Tanque séptico, 29,5% con problemas constructivos.**

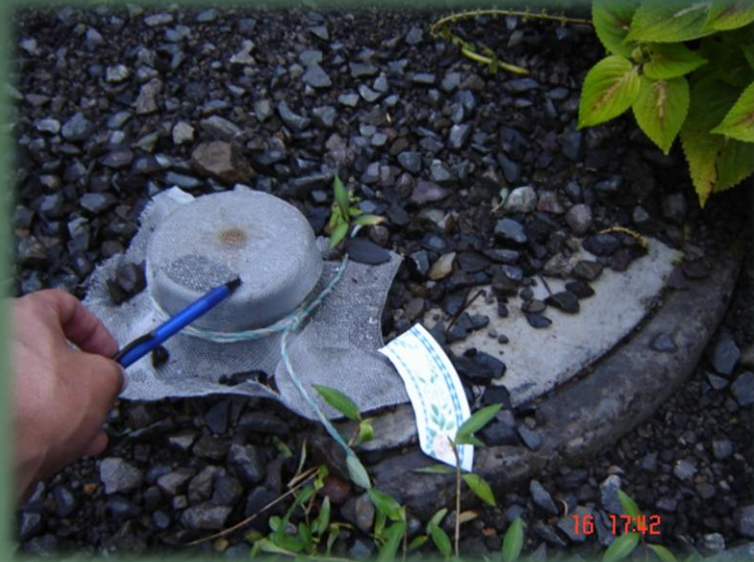
**Tubería de ventilación no cumple en un 85,3%.**

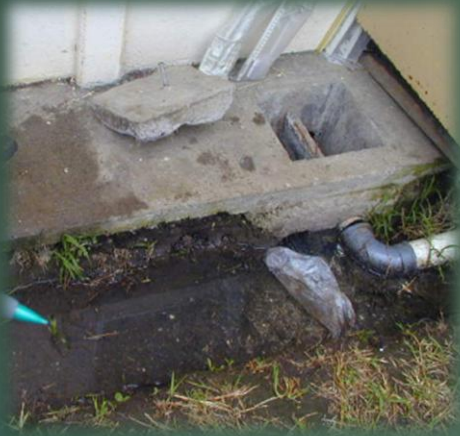
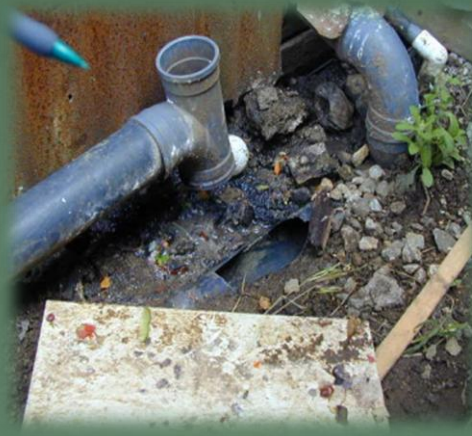
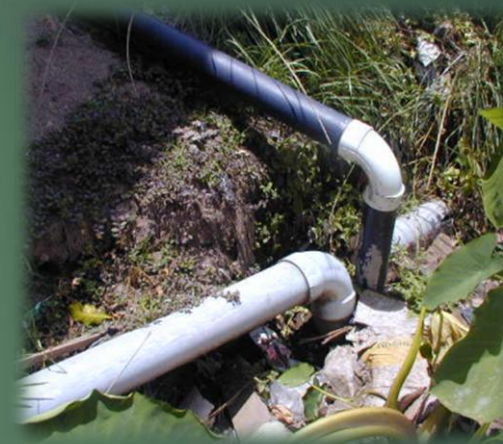
La visita de campo determina que el 58,82% de los casos presenta problemas de construcción.

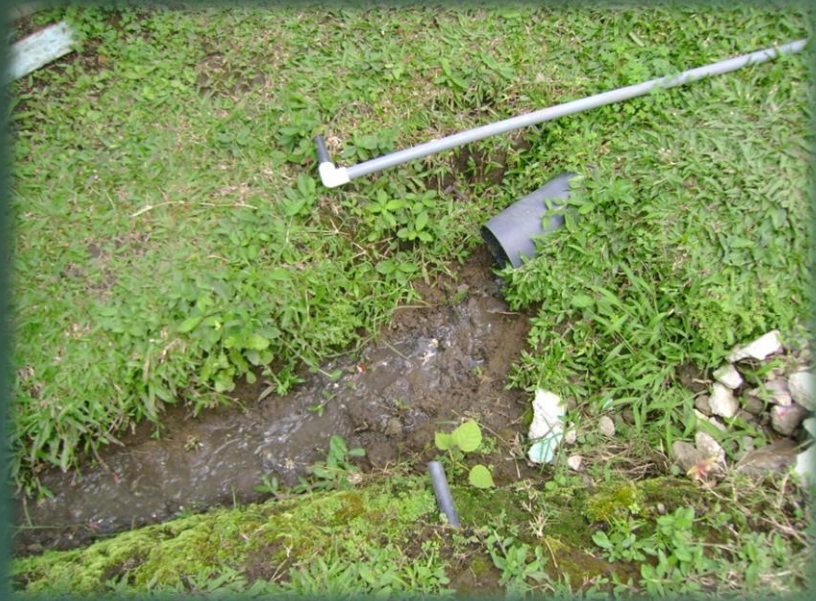
Descarga de aguas residuales  
en el patio de la vivienda.

La inconformidad con el sistema  
corresponde al 81,53%.

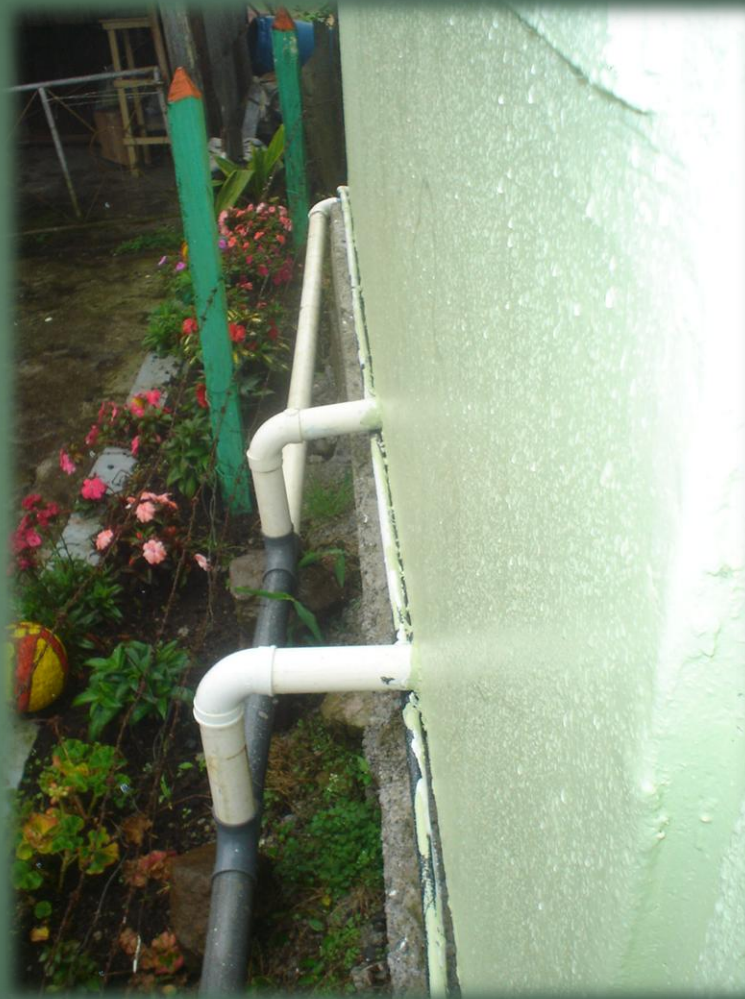
Ausencia de  
cajas de registro,  
94,00% de  
incumplimiento.

Se sustituyen las  
cajas de registro  
por una tubería.

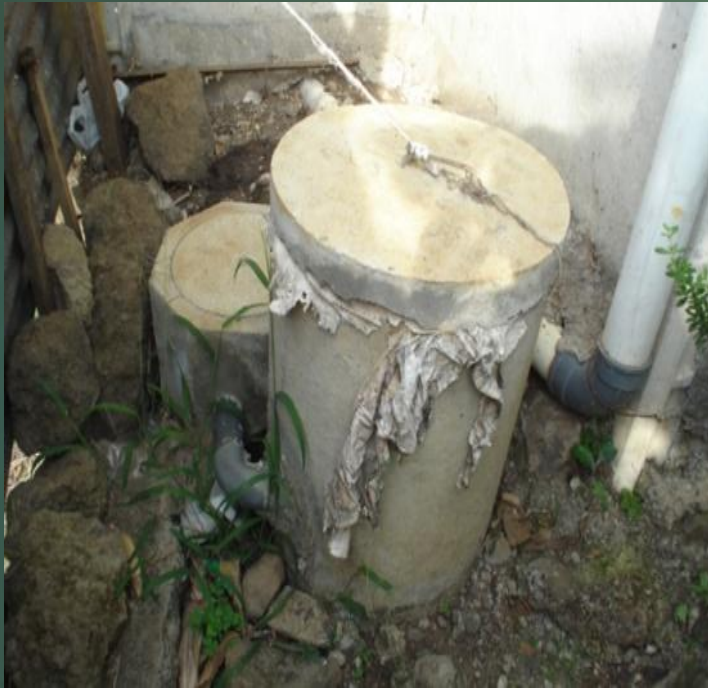
- ▶ Tubos de concreto utilizados como cajas de registro.
- ▶ Las viviendas no cuentan con todas las cajas de registro, ceniceros y sifones que se especifican en los planos constructivos.

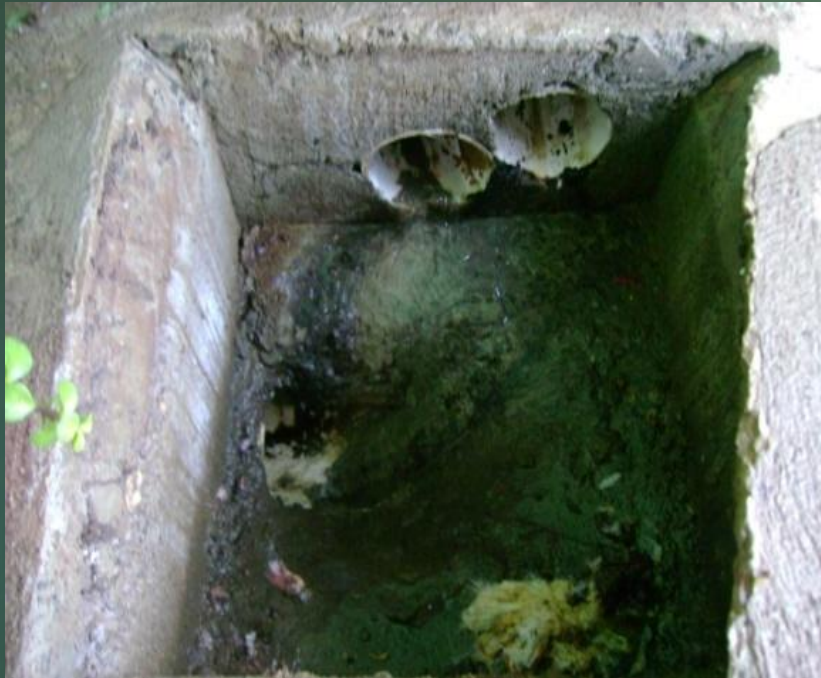
- La vivienda cuenta únicamente con una caja de registro que recibe todas las aguas residuales del primer nivel y segundo nivel, percibiéndose malos olores en las partes superiores de la vivienda.

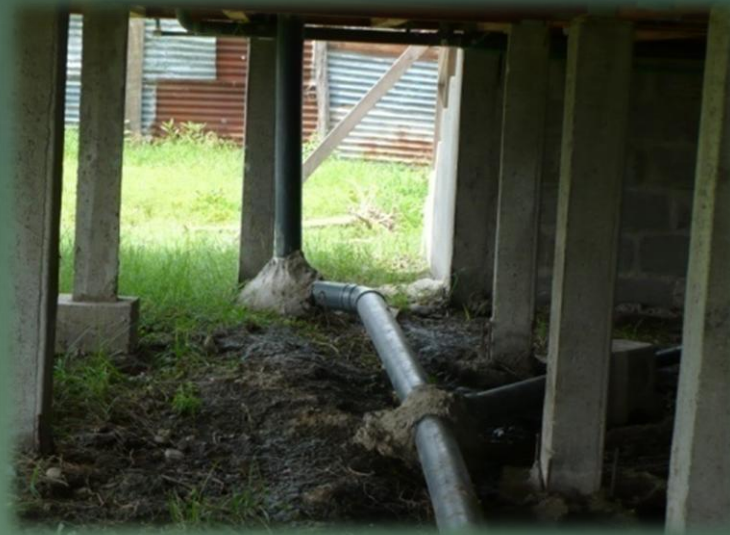
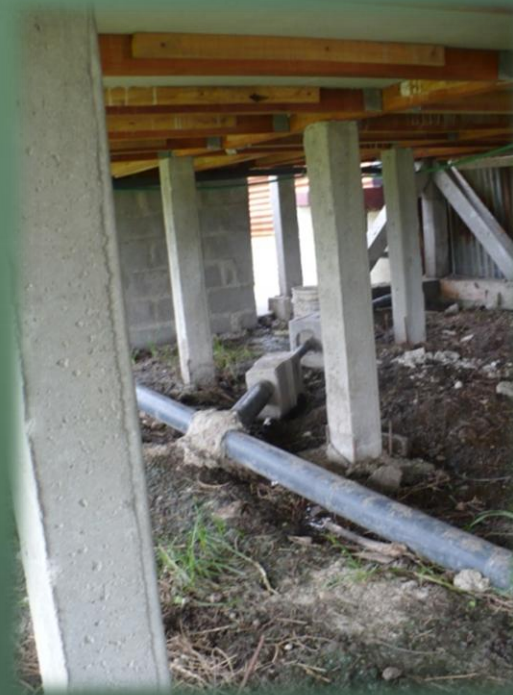
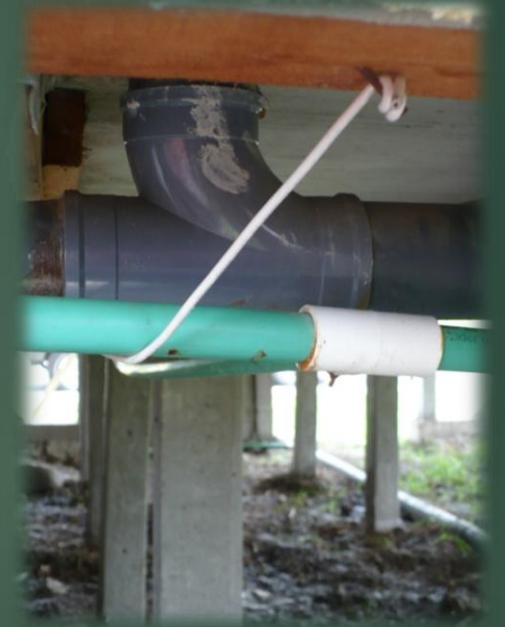
► Las instalaciones mecánicas se encuentran expuestas bajo la vivienda y tienen un faltante de cajas de registro.

► En los cambios de dirección hacen falta figuras sanitarias y existen fugas en los sistemas de aguas residuales.

► El sistema carece de los elementos de fijación a la estructura principal de los entrepisos.

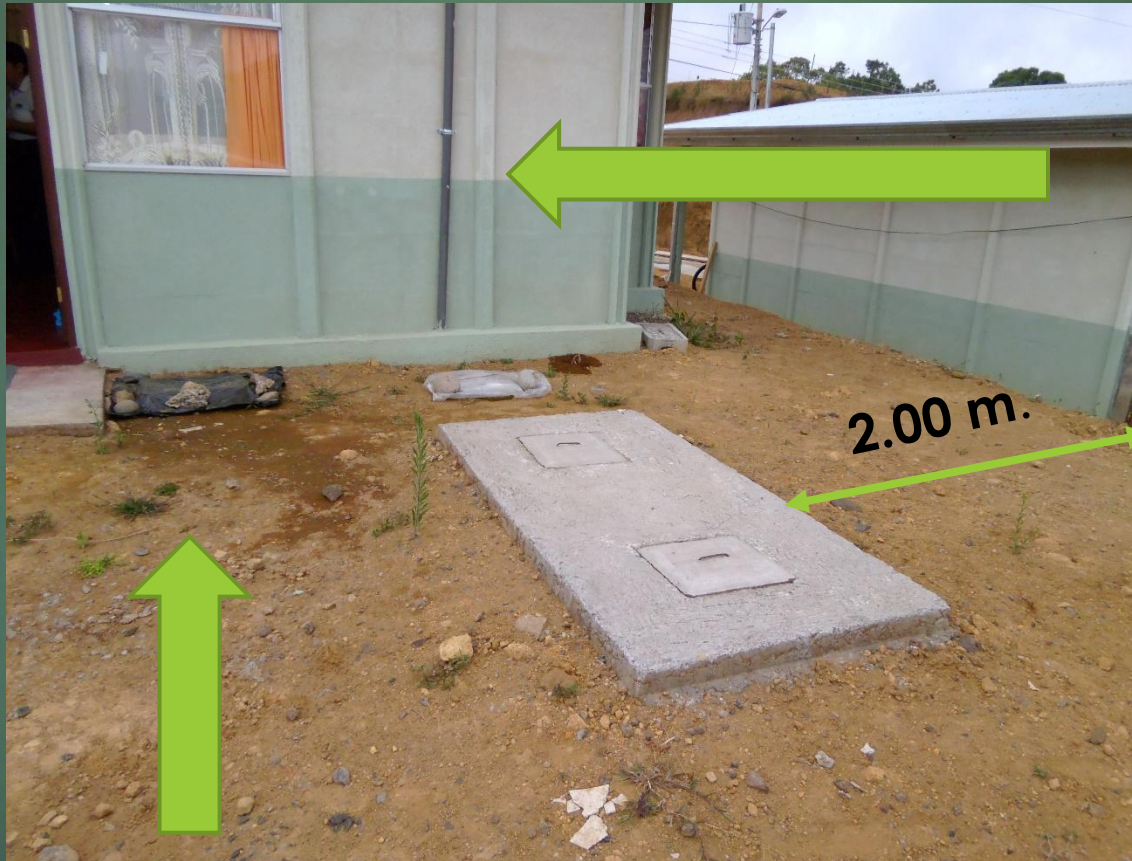
Tubería de ventilación T.S.

Cajas de registro

Proviene de  
lavatorio  
y baño.

Proviene de  
servicio  
sanitario.

Proviene de  
Fregadero y  
pilas.

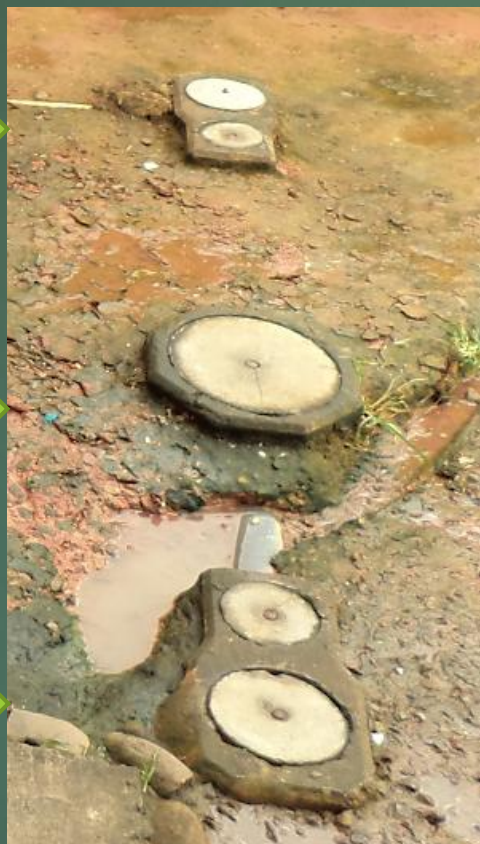
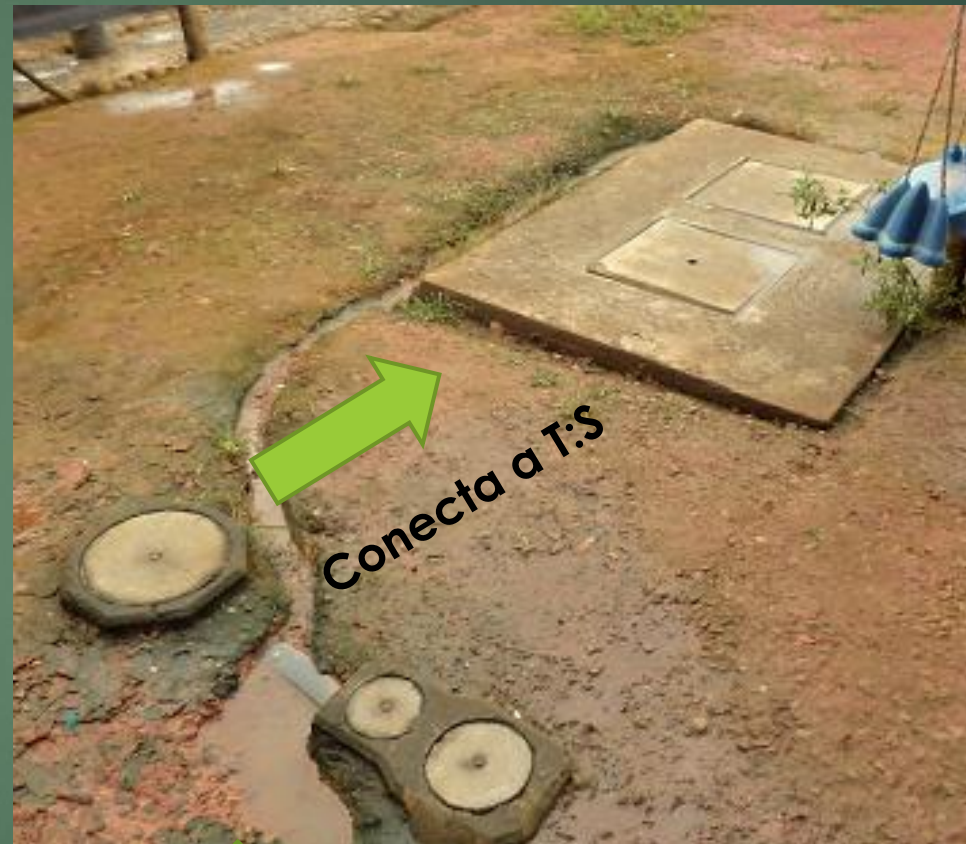
Conecta a T:S

Rebalse de aguas provenientes de la pila de lavar.

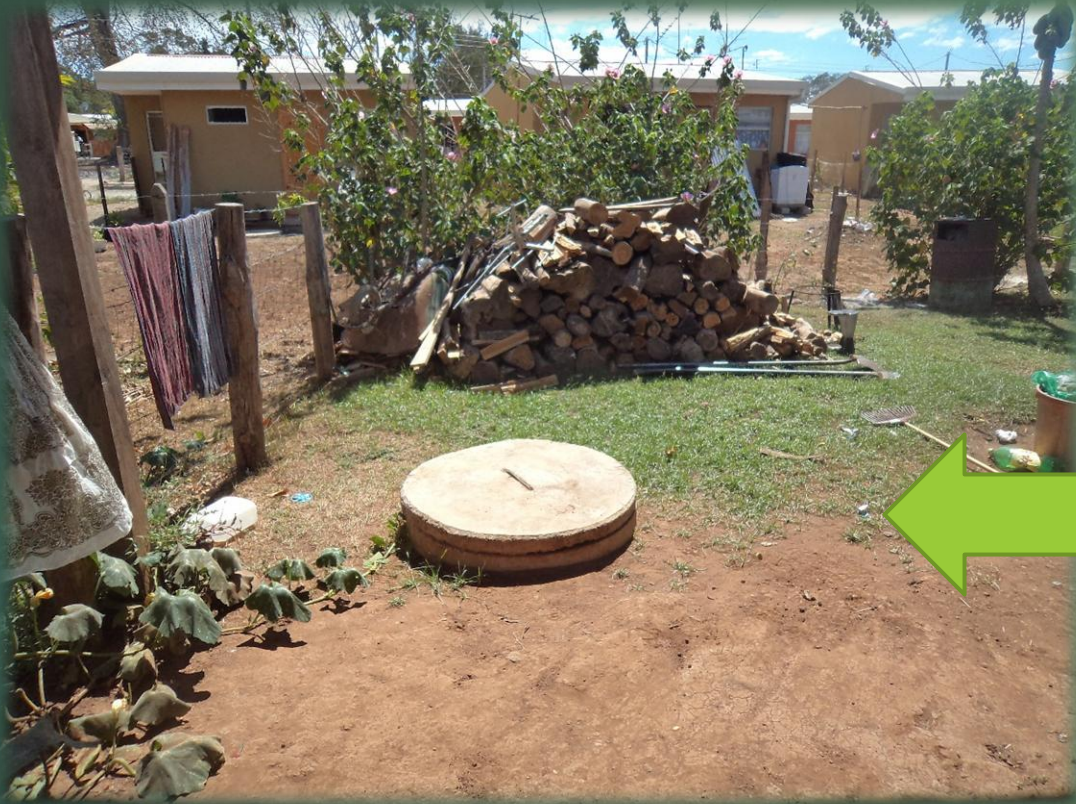
Tanque séptico  
utilizando alcantarilla,  
no se localizaron las  
cajas de registro.

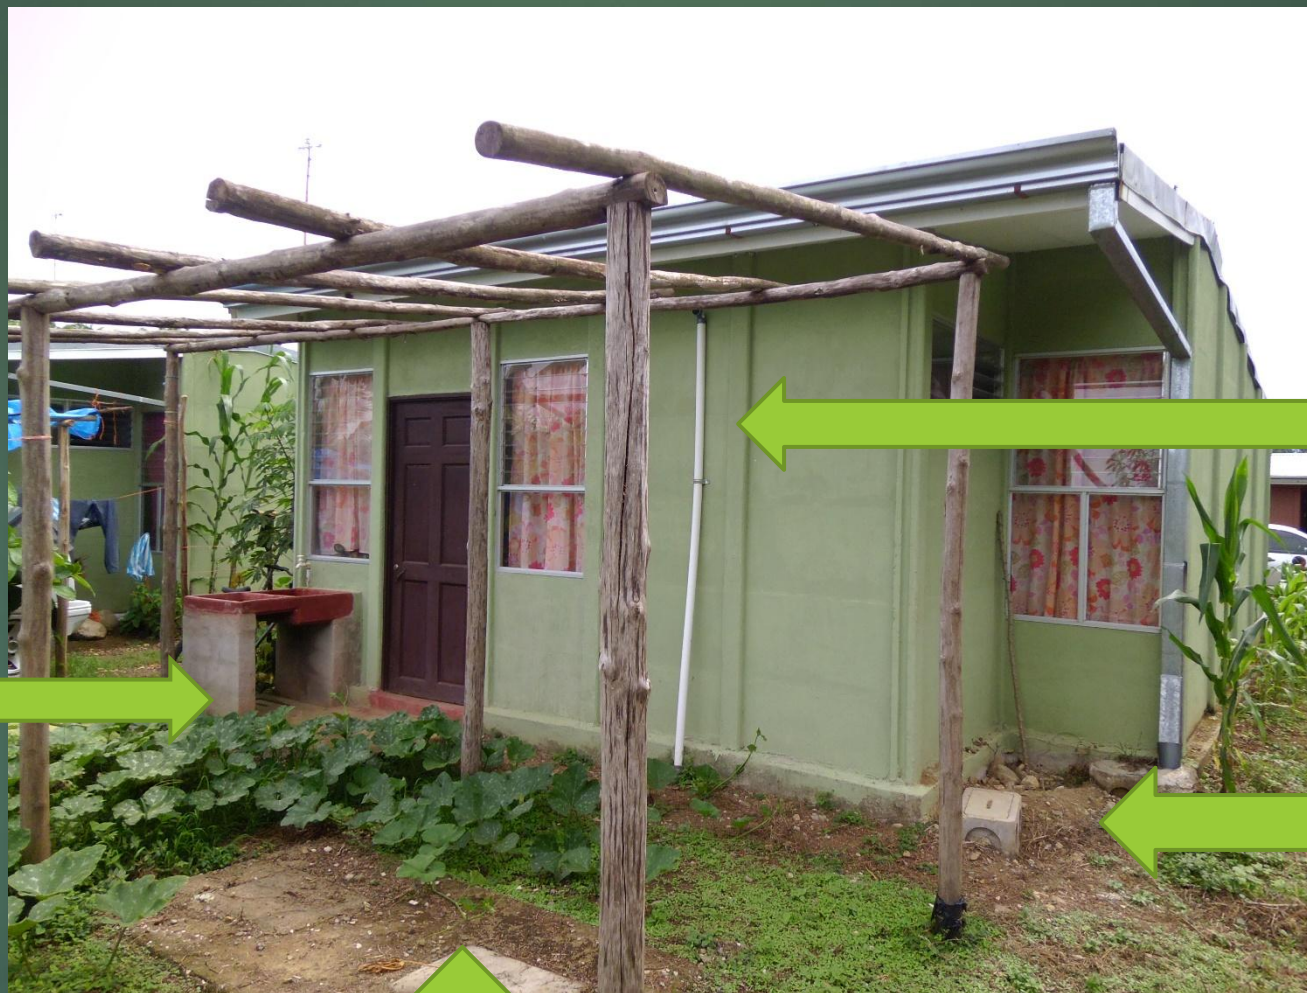
Tubo de ventilación  
T.S.

Caja de registro  
recoge aguas  
residuales de  
la ducha y  
lavatorio.

Tanque séptico
