San José, 6 de setiembre de 2024  
MNPT-INF-216-2024

**EXPEDIENTE: 21-006250-0549-PE**  
**N° Referencia MEDIDA CORRECTIVA Gdo. RODRIGUEZ ECHEVERRIA**  
**SENTENCIADO (A): CENTRO DE ATENCION INSTITUCIONAL DR GERARDO**  
**RODRIGUEZ EVHEVERRIA**  
**TIPO DE INCIDENTE: Seguimiento de Medidas Correctivas**

## Informe de estado de infraestructura del CAI Gerardo Rodríguez

A solicitud del Juzgado de Ejecución de la Pena de Alajuela, Expediente 21-006250-0549- PE, se realiza la inspección el 24 de julio del 2024 a las 9:30 am.

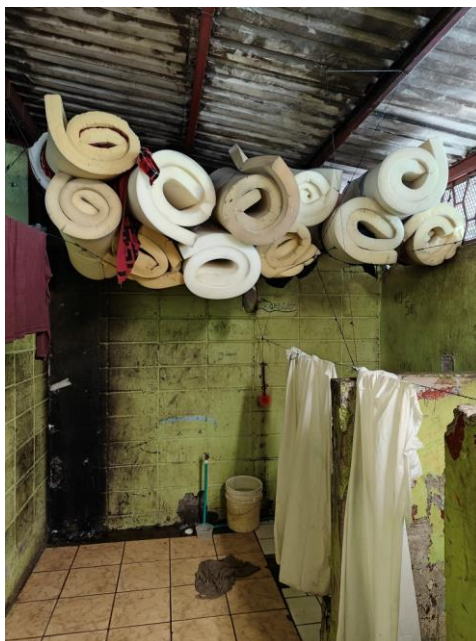
Foto #1: Dormitorio 9.

Como se puede observar en la fotografía, correspondiente al baño del dormitorio N°9, donde ubican las colchonetas durante el día, había en este espacio 11 colchonetas, siendo que debajo de algunas camas, se lograron apreciar otras adicionales.

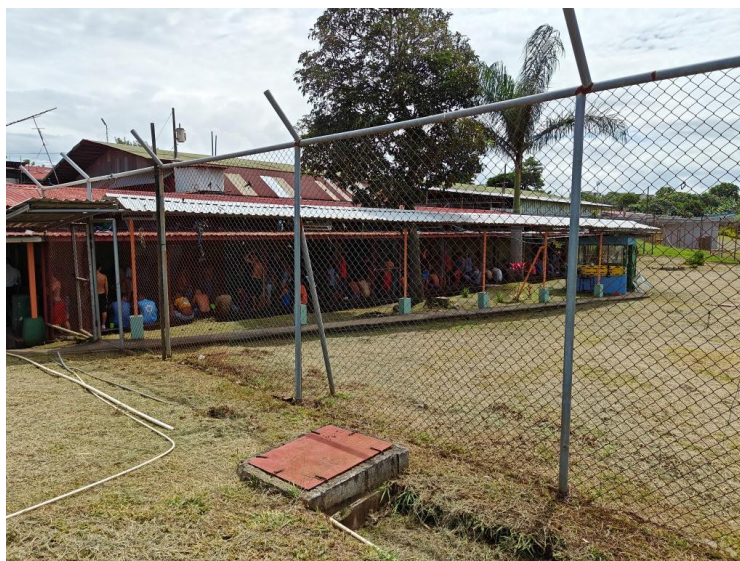
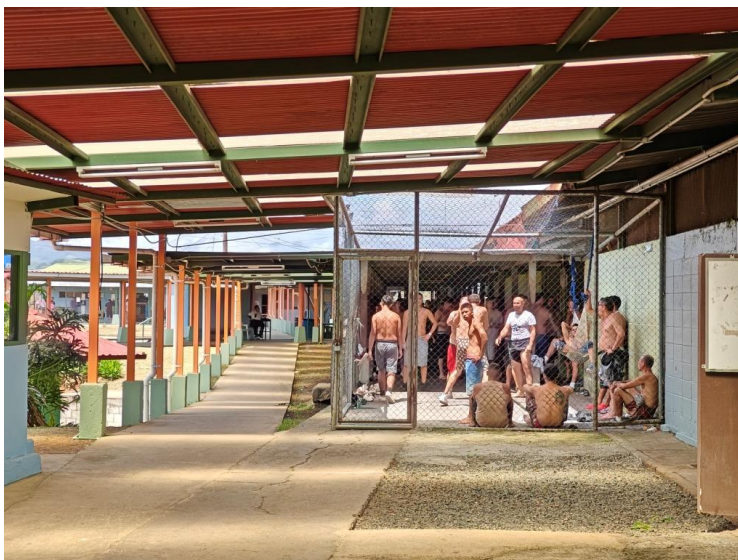
Fotos: patios de asoleo de dormitorios del CAI Gerardo Rodríguez Echeverría.

El MNPT también identificó que los diferentes dormitorios tienen acceso limitado a los pequeños patios de asoleo colectivo, ya que hoy día la infraestructura está limitada por mallas entre dormitorios y módulos.

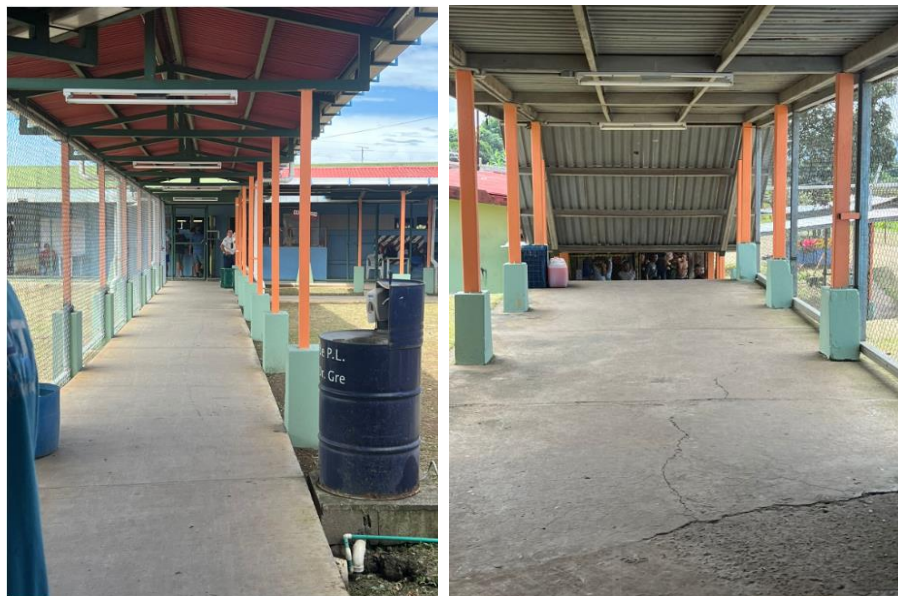
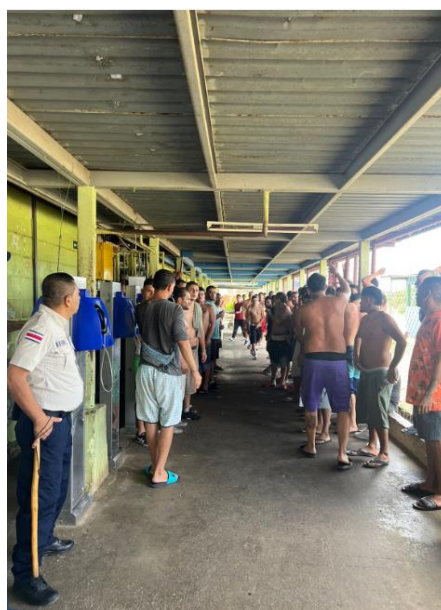
Fotos: Pasillos de ingreso a módulos

Los pasillos de ingreso a los módulos, son amplios entre 1.50 m y 3.00 m, sin embargo, al ingresar a los dormitorios por tener más camas del espacio permitido, algunos de los pasillos se vuelven más estrechos.

Los pasillos se ven limpios, a pesar de que en algunos sectores se aprecia la infraestructura deteriorada.

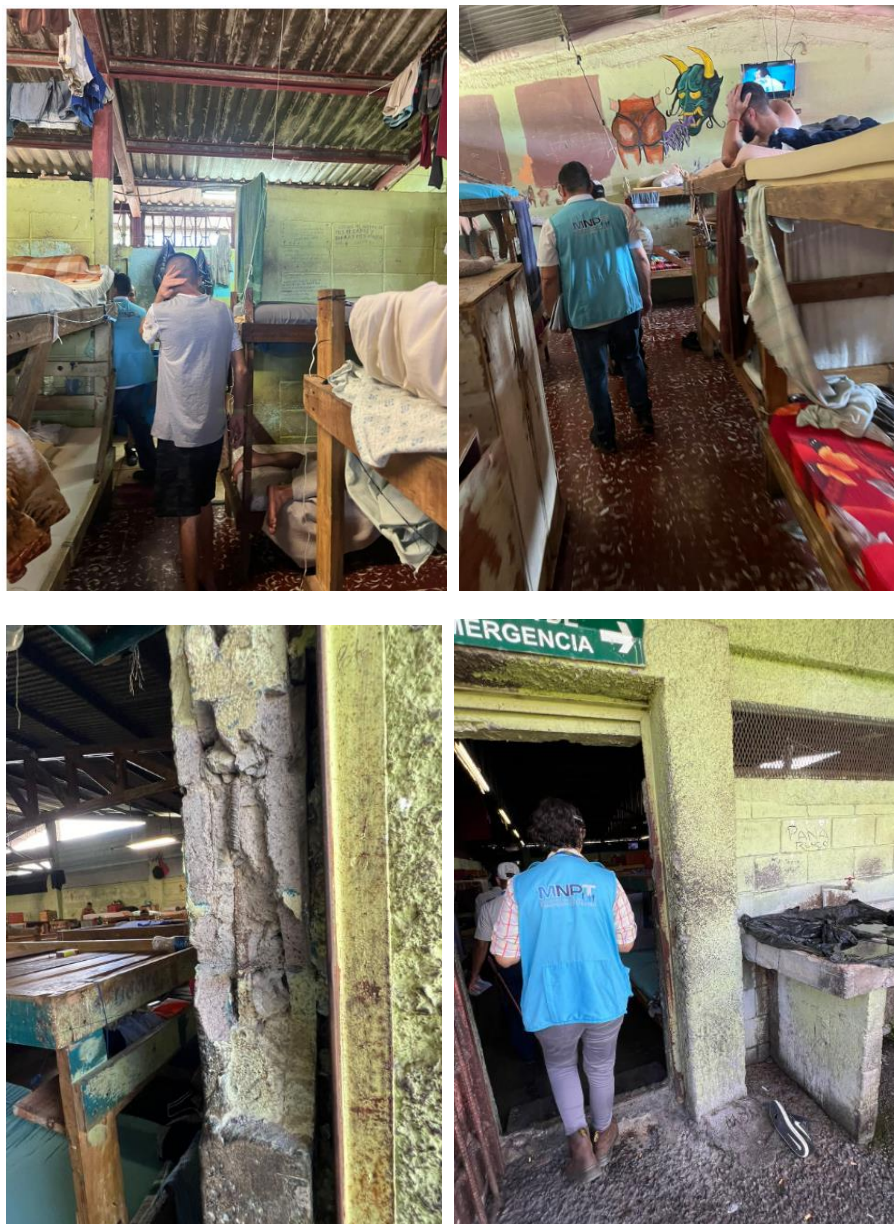
Fotos: pasillo y puertas de acceso a módulos.

En los módulos de los dormitorios no hay cielo raso, se ven las láminas de zinc deterioradas y con perforaciones en algunas partes lo que genera goteras, al filtrarse el agua de lluvia, a lo que indicaron algunos de los que están en los módulos que a veces están encima de las camas y no pueden dormir, por lo que prefieren dormir en el suelo.

Se ven las paredes, estructura de columnas y puertas de salidas de emergencia muy deterioradas, algunos muros de concreto están picados y con las varillas internas expuestas, puertas metálicas con herrumbre, que pueden ser fácilmente desprendidas y podrían incluso funcionar como un arma blanca.

- Solicitar recursos para mantenimiento de las áreas, enfocándose en las que tengan mayores daños de corrosión y de perforaciones en las paredes, cielos, láminas de zinc, por medio de un cronograma, que permita tener programadas las mejoras y de esta manera, darles prioridad, mayor seguimiento, no solo para la población indiciada y sentenciada, sino para mejorar las condiciones del personal que labora en este centro. (...)
- Considerar como única alternativa la capacidad real indicada por el Departamento de Arquitectura del Ministerio de Justicia y Paz, ya que la capacidad de evacuación y seguridad es mayor, si los anchos de pasillos cumplen con las dimensiones mínimas, que establece el Reglamento de Construcciones y la Ley 7600 cuando hay poblaciones con alguna discapacidad, para evitar el hacinamiento en estos dormitorios que se identificaron en la inspección.

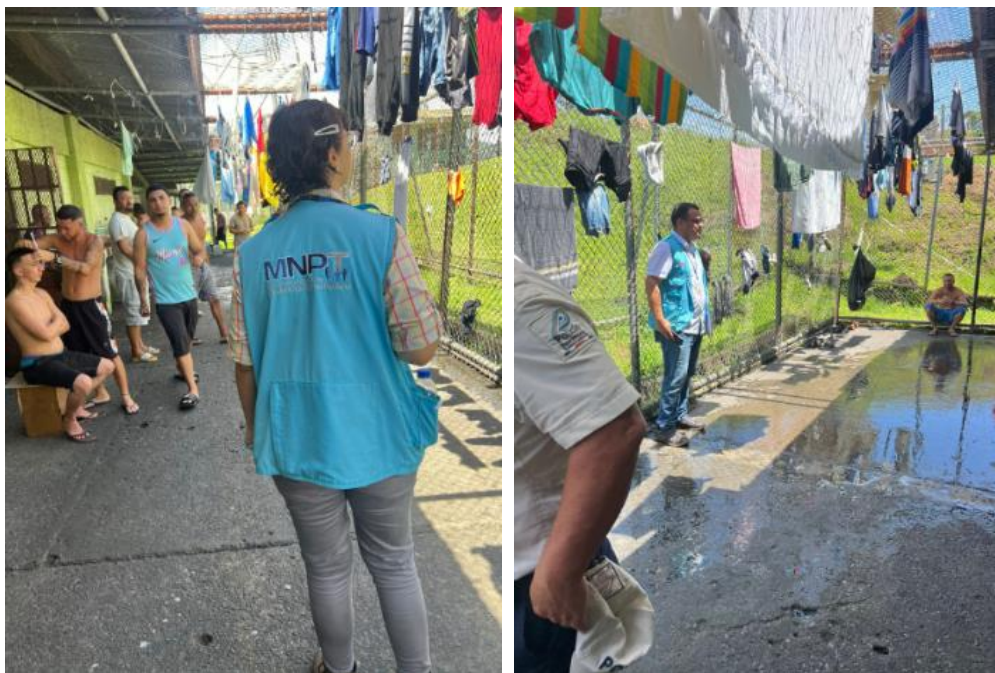
Fotos: patios dormitorios 13 y 14.

Algunas zonas de patio con luz natural, algunas con más luz que otras, pero que permiten vistas a la zona verde.

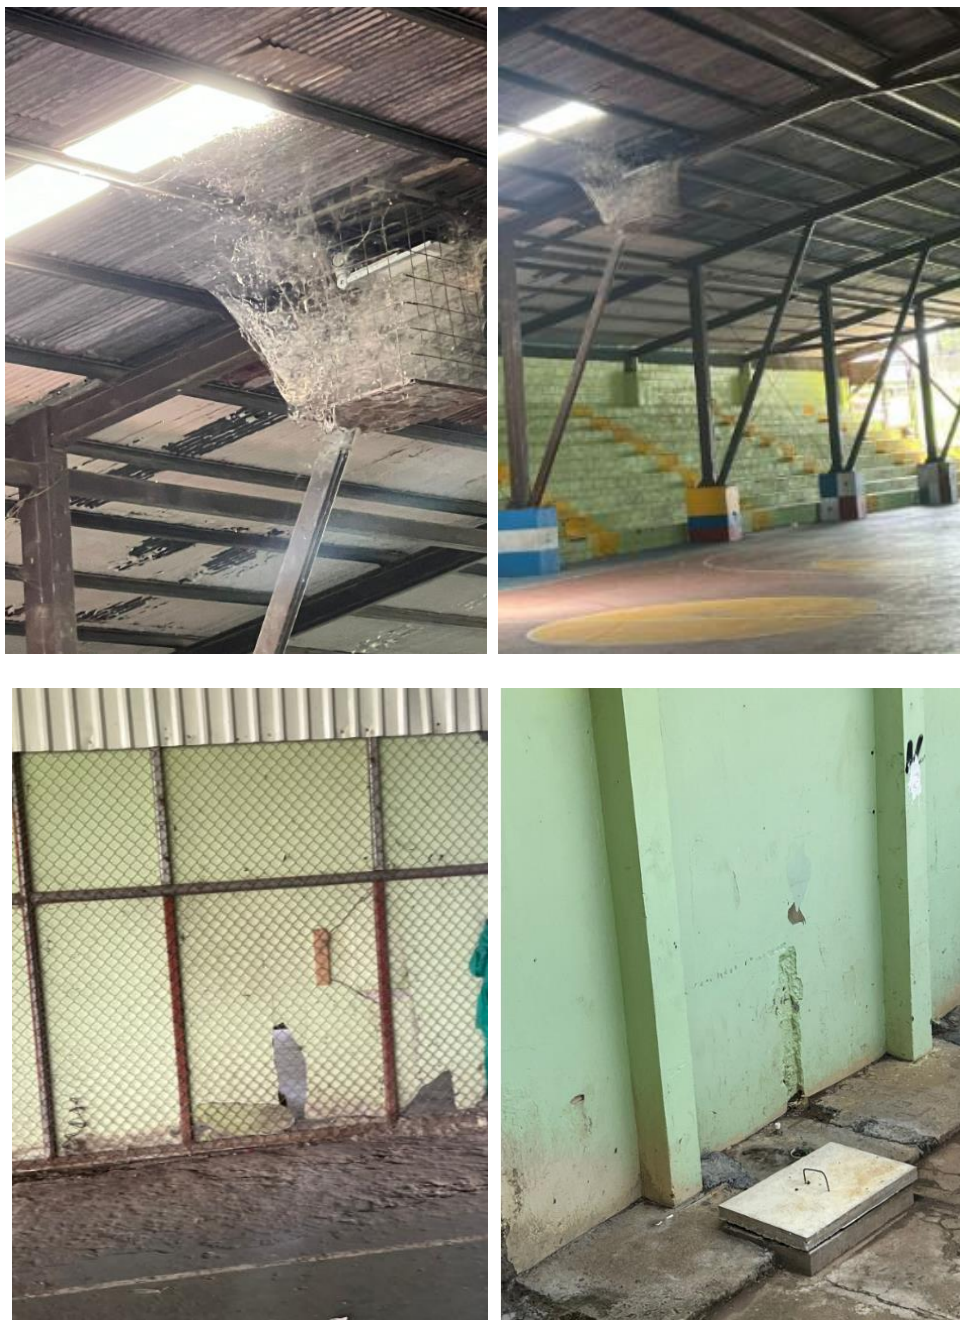
Fotos: gimnasio CAI Gerardo Rodríguez.

El espacio se ve deteriorado, hay partes con herrumbre en la estructura metálica principal del gimnasio y divisiones metálicas de paredes, así como perforaciones en espacios que antes fueron dormitorio provisional, pero que ya no está siendo utilizado, las paredes externas de este se ven con perforaciones.

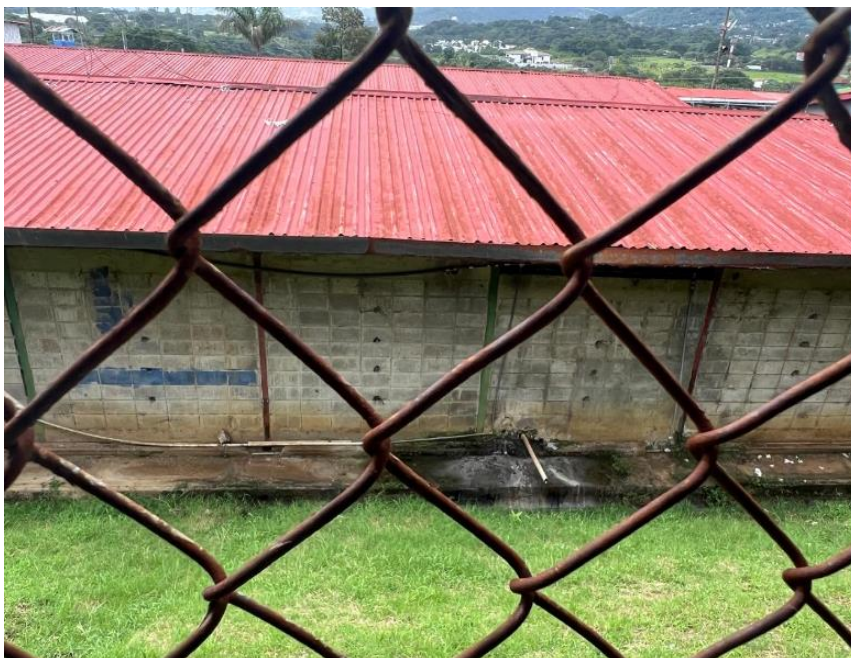
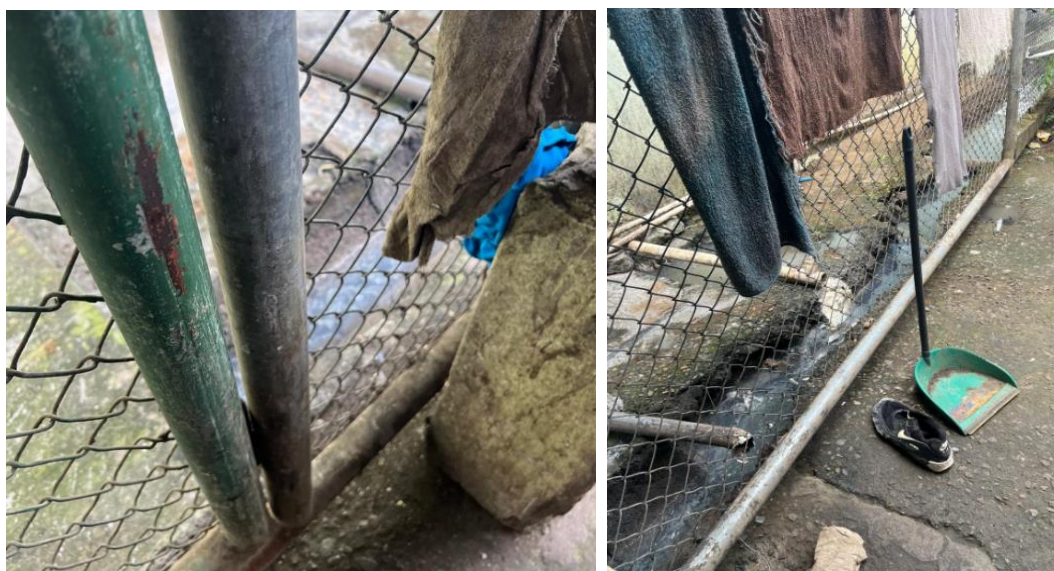
En la parte del patio de los dormitorios 3 y 4, tienen problemas de aguas contaminadas a lo largo del caño, generando malos olores y así como criaderos para plagas tipo dengue, y de roedores.

De la inspección de estos dormitorios, se identificó que hay camas deterioradas, problemas de goteras, los armarios para objetos personales están atravesados obstruyendo en los pasillos, se vio instalación eléctrica en mal estado.

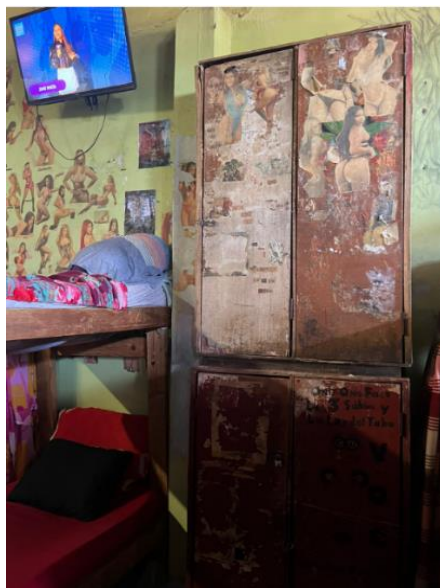
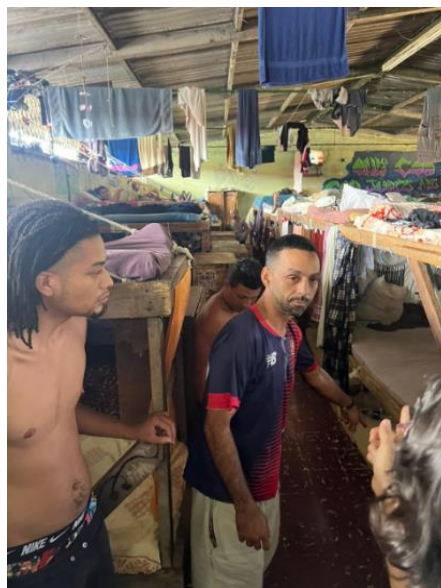
En los dormitorios con mayor población los pasillos se vuelven más estrechos, ya que se acomodan más camarotes de la capacidad del espacio de dormitorio asignado, hay muebles en donde guardan sus objetos personales atravesados, algunos pasillos entre camas de 90 cm, 100 cm, pero otros de 35 cm, 60 cm 70 cm, lo que genera que un espacio al momento de evacuar por alguna emergencia estos se les complique la salida por el espacio tan reducido. Se consultó si había personas con alguna discapacidad y nos indicaron que había una persona con prótesis en las piernas.

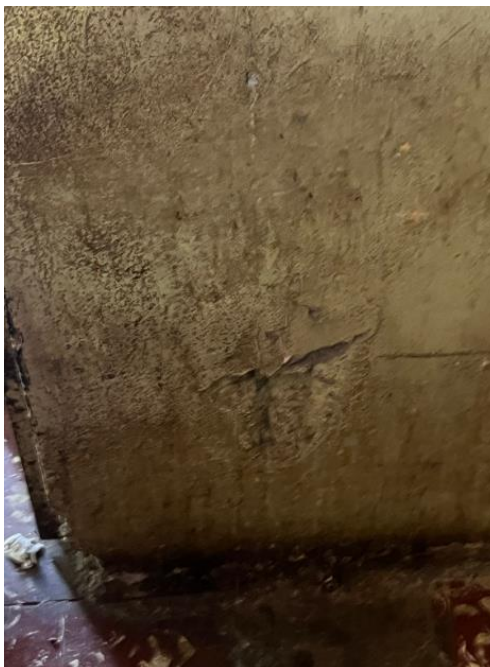
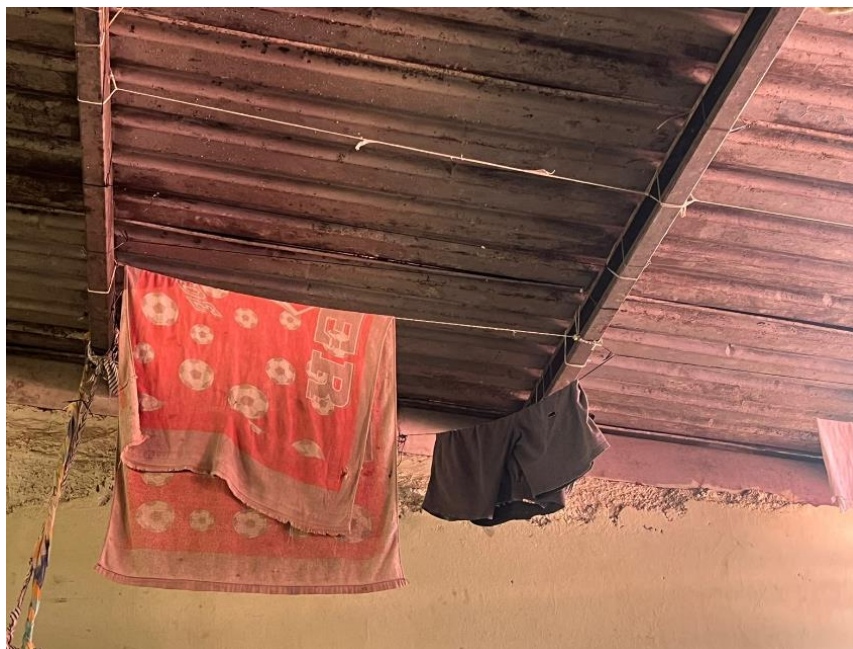
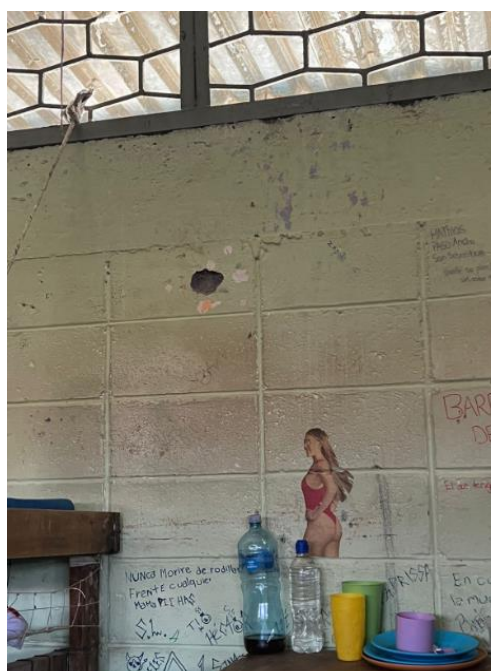
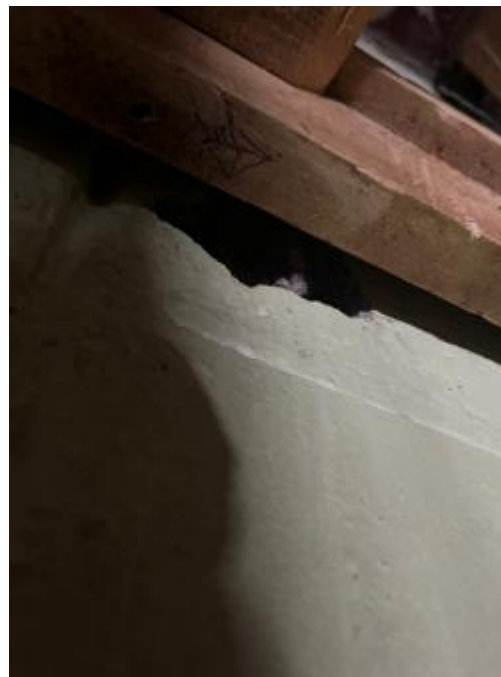
Se encontraron algunas perforaciones en la infraestructura de los dormitorios importantes con sectores de varillas de las paredes descubiertas ya sin los bloques de concreto o repellos.

Las perforaciones y partes picadas en paredes, tanto en las vigas de la estructura principal del muro o a lo largo de este, si se van acumulando pueden generar problemas en la infraestructura.

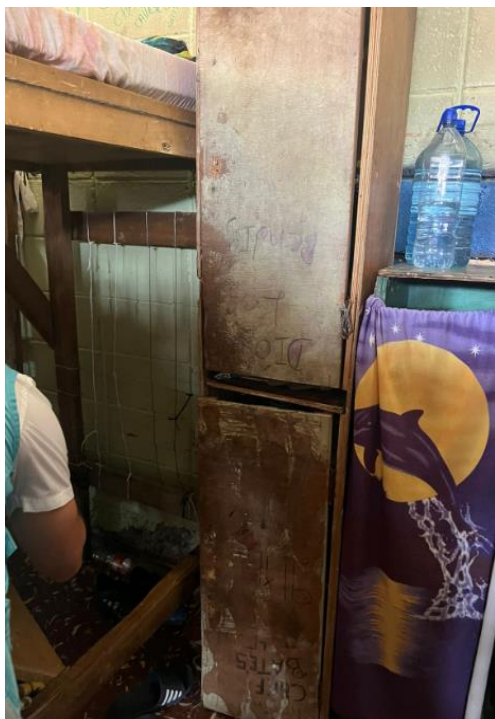
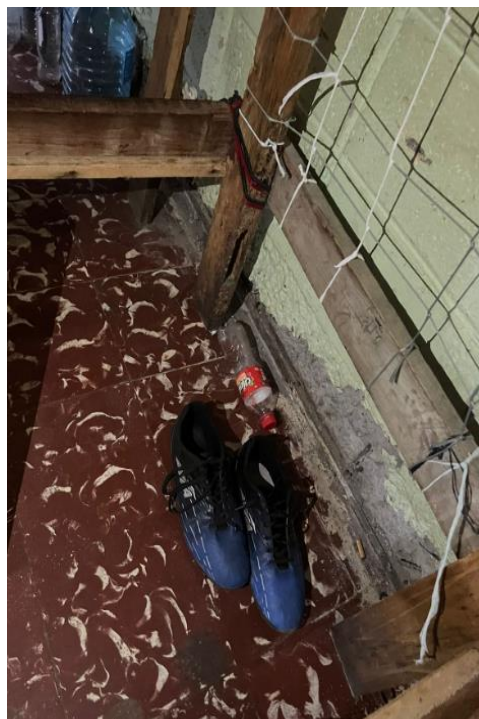
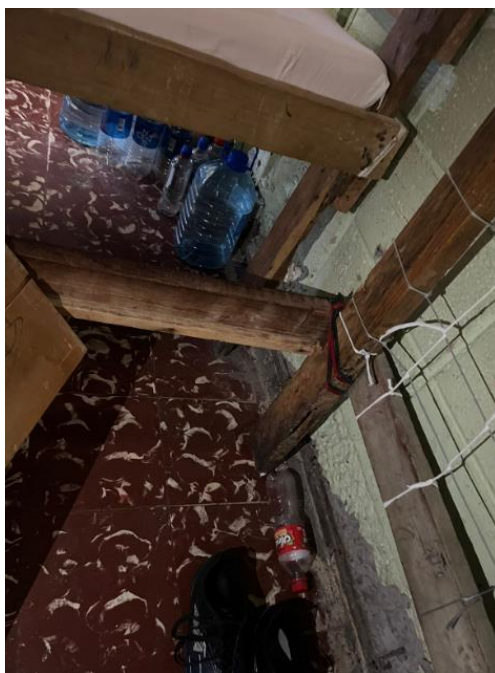
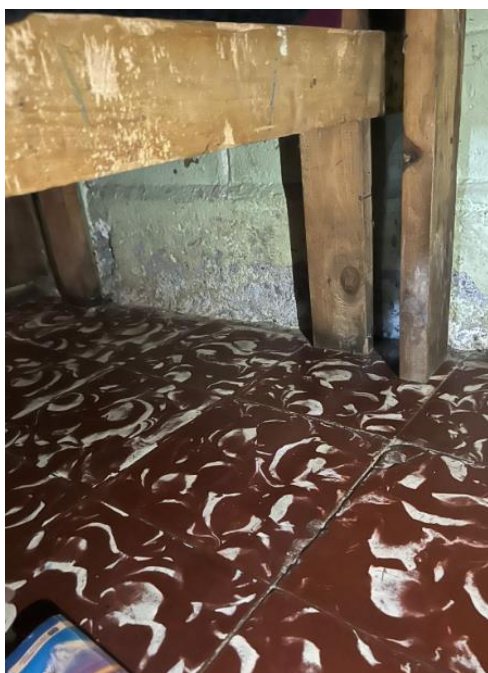
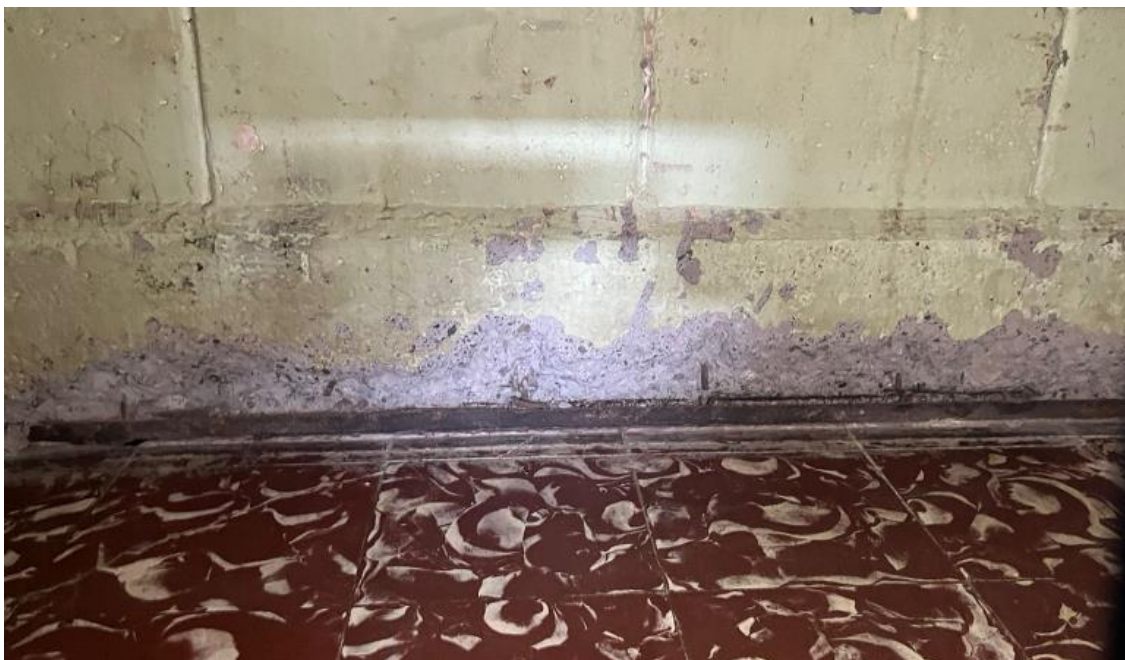
Parte del repello desprendida en la sección inferior de las paredes, evidenciando parte de las varillas de la estructura, lo que puede generar un riesgo si las desprenden, ya que se podría debilitar la parte estructural de esta.

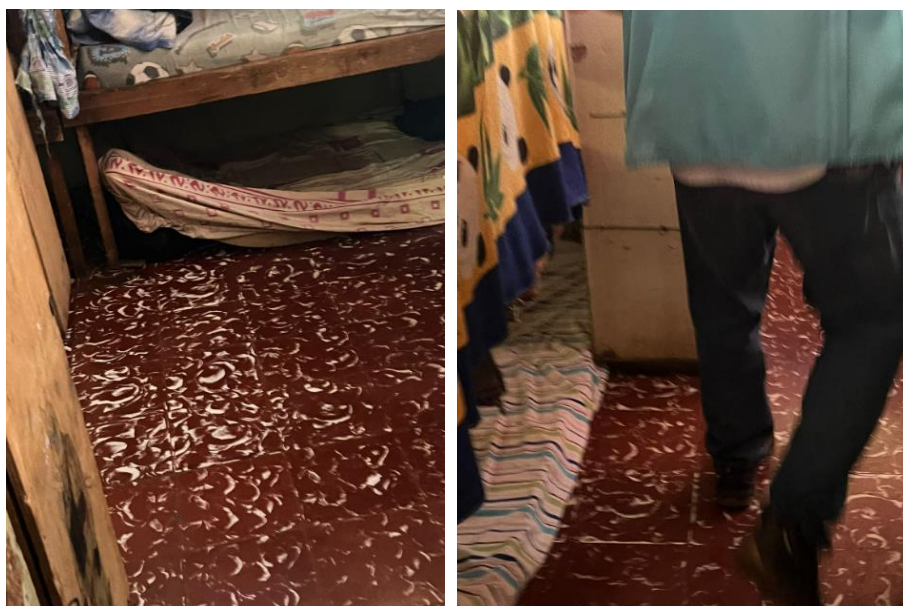
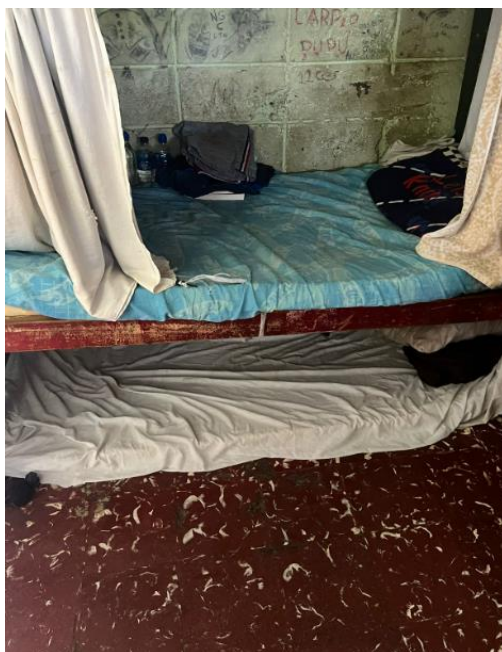
Además de las perforaciones de las paredes, los muros desgastados en las áreas de las vigas, en las cubiertas de zinc, se aprecian perforaciones donde hay filtración del agua de lluvia, y que cae directamente sobre algunas camas, lo que genera que los privados de libertad prefieran dormir en el suelo para evitar mojarse, sin embargo, indicaron que durante la noche es normal que les pasen ratas o roedores a los que duermen en el piso.

En este dormitorio había 7 personas durmiendo en el piso, por los problemas mencionados anteriormente.

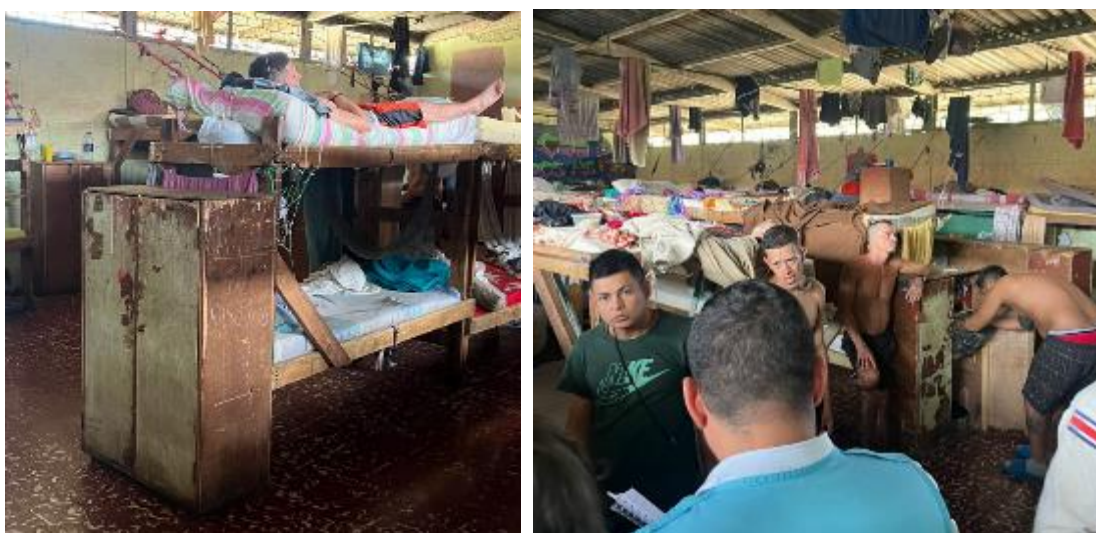
Algunos de los cajones se ven en mal estado, en algunos sectores los han reemplazado por nuevos, pero no se pueden cambiar todos.

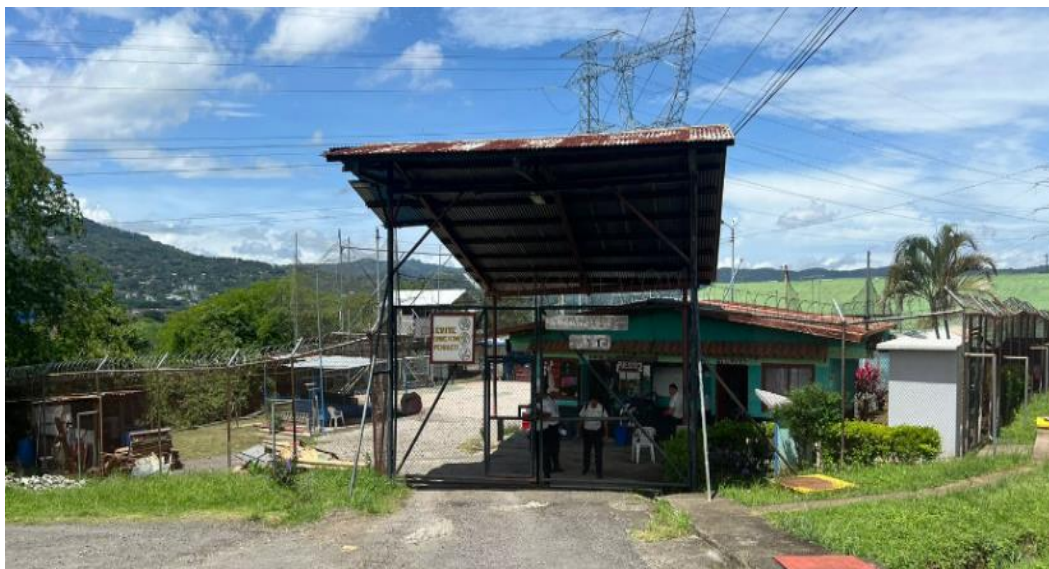
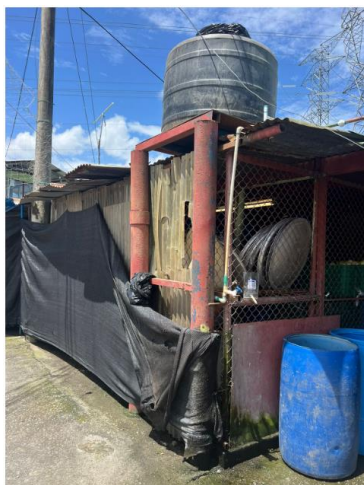
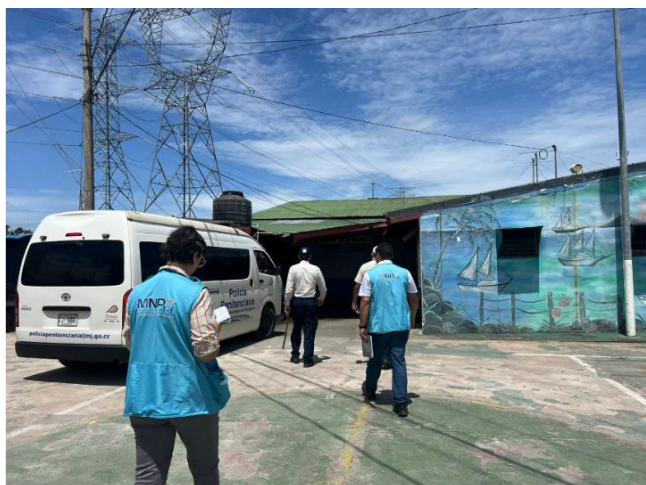
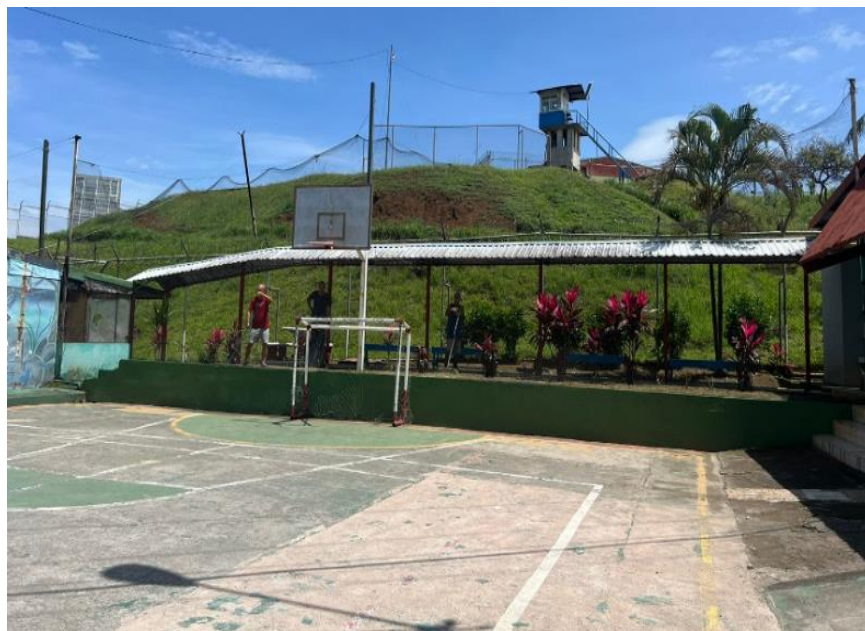
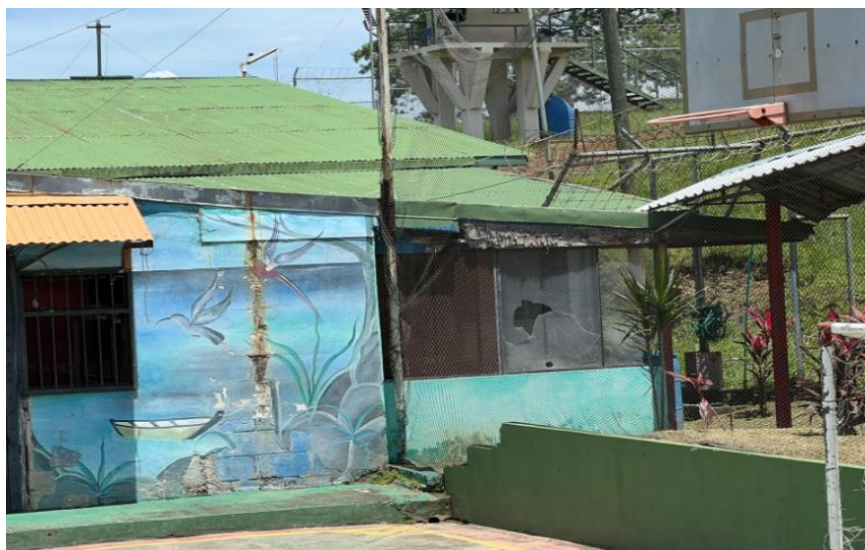
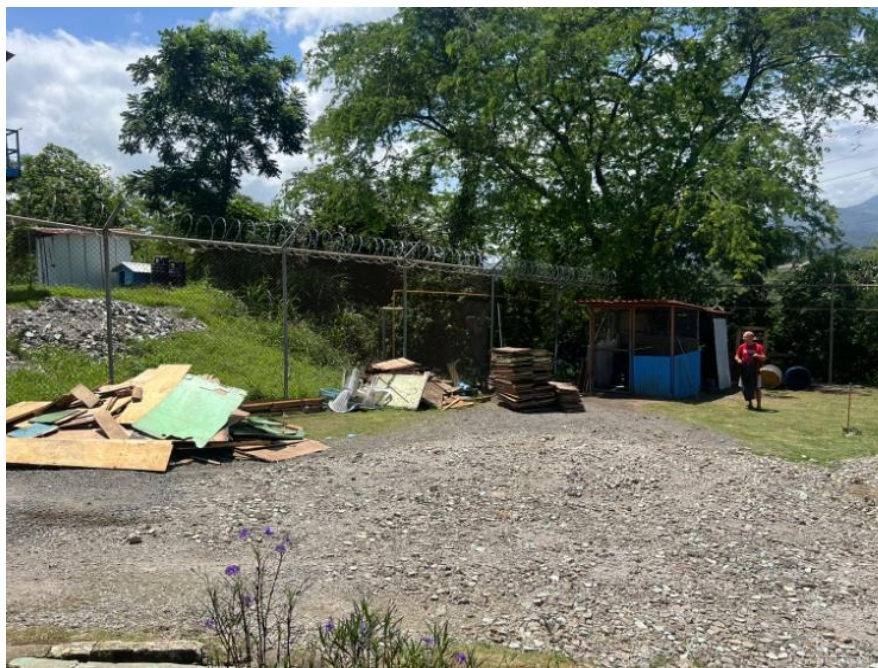
La infraestructura antes de ingresar a estos sectores del centro tiene la malla, láminas de zinc, estructuras con corrosión, cerramientos en láminas transparente de algunos sectores perforados

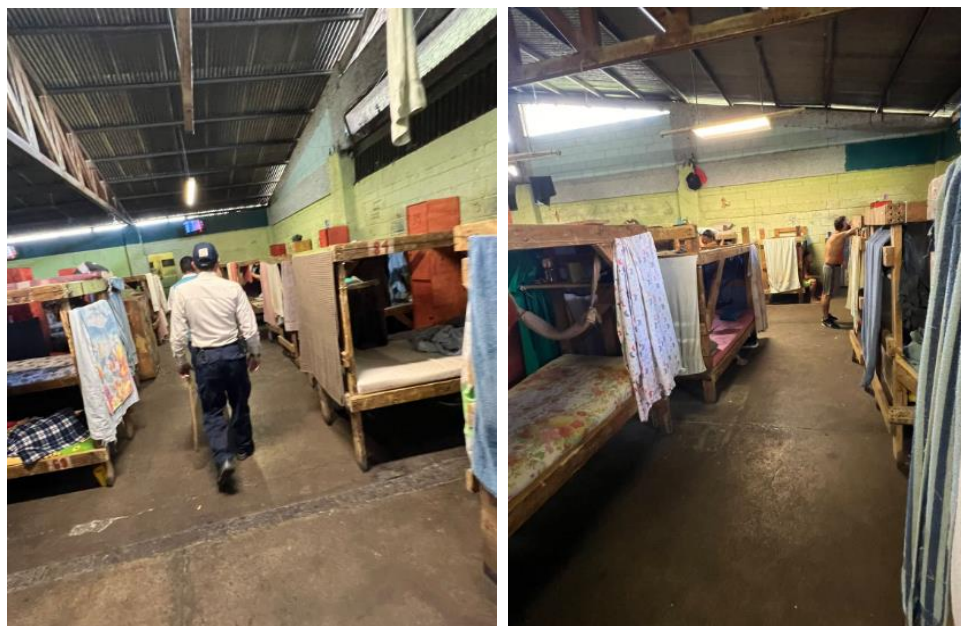
En estos módulos hay partes del repello de las paredes desprendido, en algunos sectores y perforaciones entre bloques de concreto.

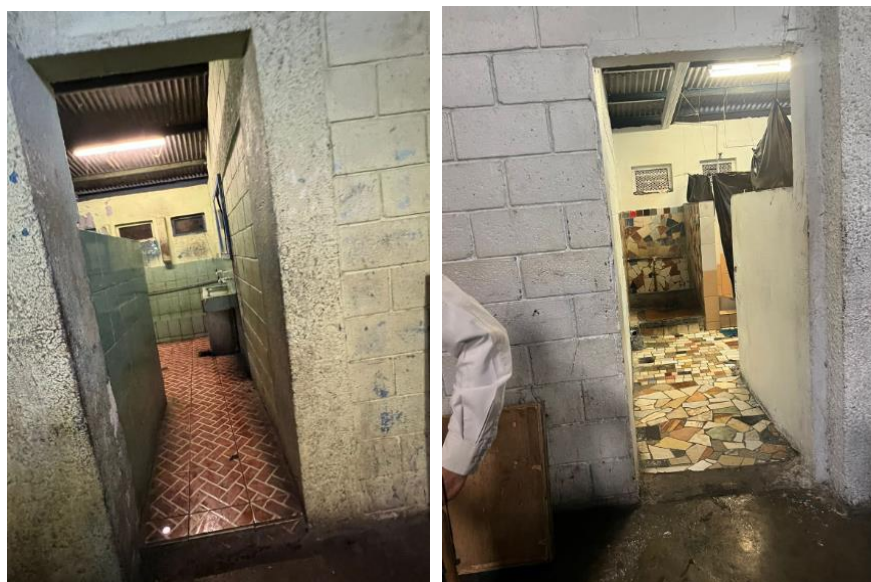
El ingreso a los baños y servicios sanitarios se encontró limpio, despejados de objetos que obstruyan el ingreso, sólo indicaron los problemas del racionamiento del agua potable.

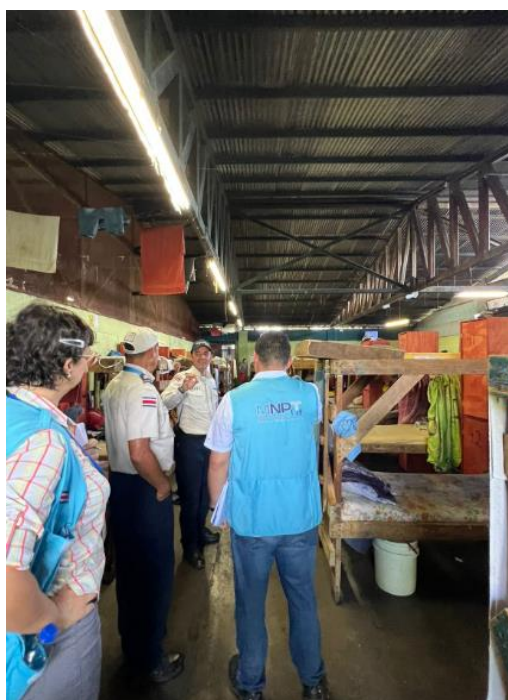
Hay algunas camas y cajones dañados, en este sector se estaban reemplazando los cajones de objetos personales por unos nuevos, que se aprecian en las imágenes de color naranja y se han desarmado los que están malos, aquí hay camas desocupadas porque actualmente tienen menos población.

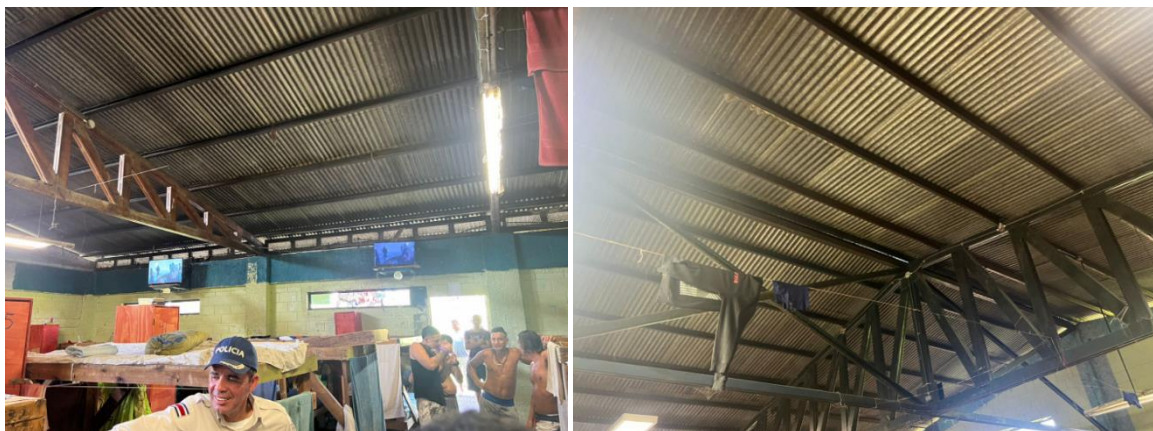
Este sector no presenta problemas de goteras y el techo se aprecia en mejor estado que en los otros dormitorios. También se quejaron de problemas por el racionamiento del agua.

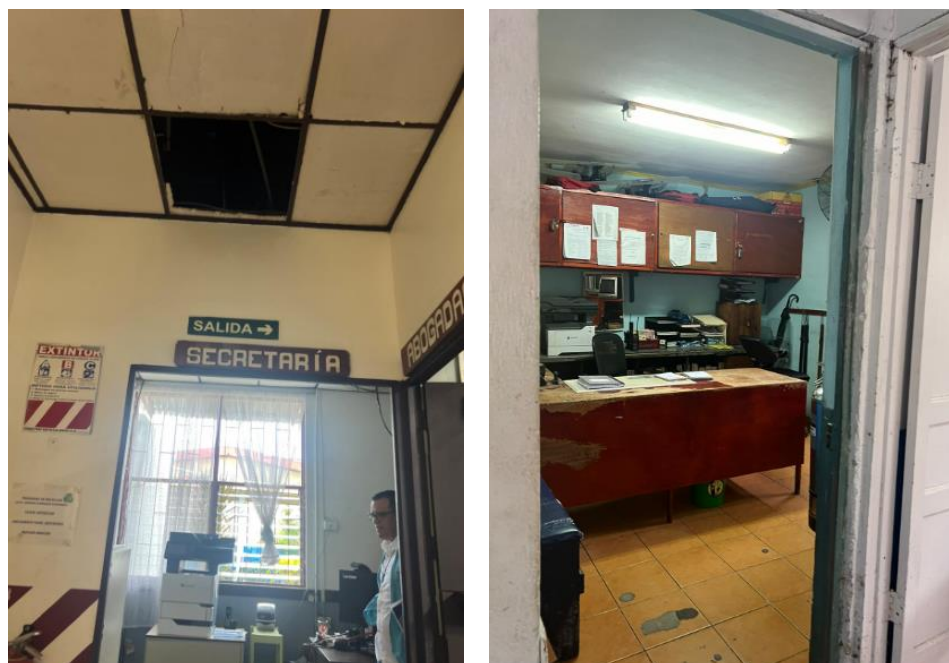
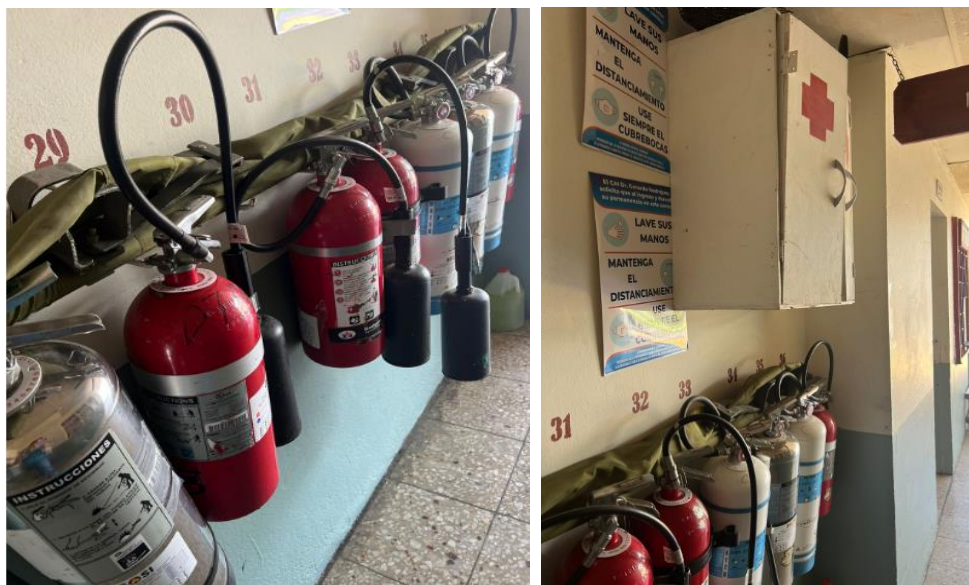
Tanto la parte administrativa, como donde se ubican los policías penitenciarios, se encuentran deteriorados, se evidencia en los cielos, paredes, pisos y en el mobiliario de oficina. A pesar de las condiciones de las oficinas, en este sector están equipados para atender alguna emergencia, los extintores están al día.
